시험성적서

TEST REPORT

성적서번호 : HN/T-22N-018R

- 도기질 벽타일

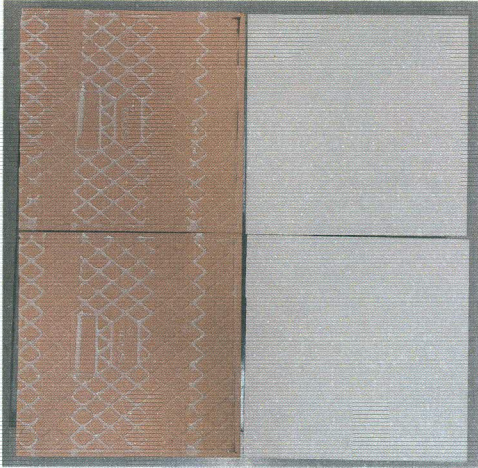
시험방법	HNQI-15 밀폐챔버를 이용한 라돈(²²² Rn)방사능 측정 – Annex A. 시험물의 라돈방사능 측정법
시험장소	한일원자력(주) 시험분석센터 내 라돈측정분석실
시료정보 (의뢰자 제공)	생산국 : 대한민국 / 생산업체 : 이누스㈜진주공장 / 생산일자 : 2022. 01. 03.
측정시료	<div>

</div> <p>(30 x 30 x 0.8) cm x 4 EA</p>
